## **Архитектурно-строительные особенности современных православных храмов Горно-Алтайска**

## **Architectural and Construction Specifics of Modern Orthodox Churches in Gorno-Altaiisk**

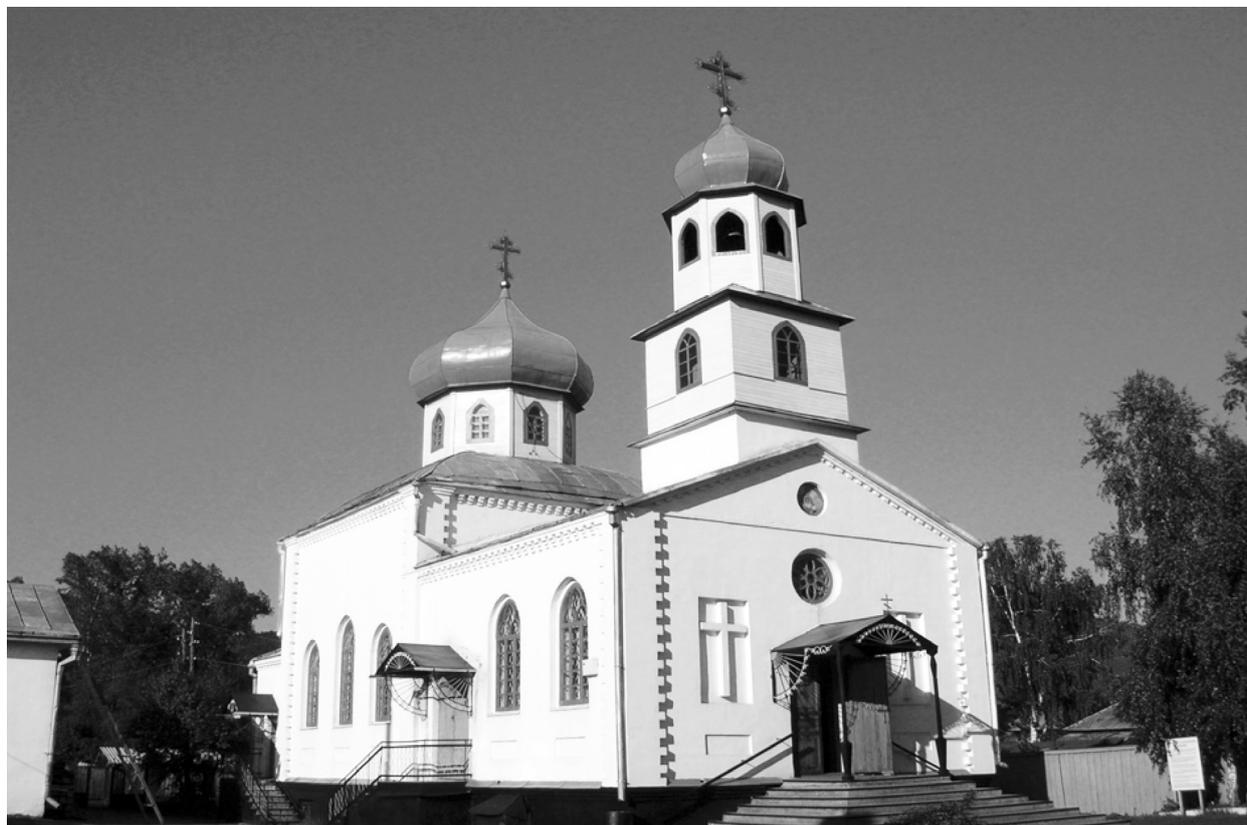
Рис. 1. Преображенский храм в Горно-Алтайске

Преображенский храм города Горно-Алтайска является первым из новопостроенных храмов Республики Алтай (рис. 1). Особенностью храма, отличающей его от дореволюционных построек, является его местоположение. Храм возведен в частном секторе, его окружают в основном одноэтажные жилые строения. Это определяет отсутствие достаточно широких подъездов к храму и прихрамовой площади. Более того, храм был возведен на месте снесенного жилого дома, поэтому с двух сторон, а именно с южной стороны, он практически вплотную примыкает к границе участка, а восточная сторона ограничена близким расположением красной линии переулка. Кроме того, наблюдается некоторое отклонение от оси запад-восток. Имеется некоторое пространство со стороны главного входа и одного из боковых фасадов, что несколько компенсирует вышеуказанные недостатки расположения храма на участке. Прихрамовые постройки – крестильный храм преподобного Серафима Саровского, воскрес-

Храм кирпичный, оштукатуренный, окрашен белой краской. Цоколь – черного цвета. Общее построение здания вполне соответствует традиционной структуре православного храма. По оси запад-восток последовательно расположены притвор, трапезная, собственно храм и алтарь.

Общим мотивом для всех частей храма является кубоватый объем. Исключение составляет граненый алтарь. Притвор, трапезная и собственно храм имеют одну ширину, причем притвор и трапезная объединены в одном объеме. Это в значительной степени ограничивает и выразительность архитектурной композиции.

Храм увенчан тремя главами. Малая, над алтарем, посажена достаточно низко и не видна с основного угла обзора. Большие же главы над собственно церковью и колокольной решены достаточно гармонично и с точки зрения их объема, и с точки зрения высоты их посадки. Световой барабан и верхний ярус колокольной, на которых посажены главы, являются гранеными. Интересна форма оконных проемов на барабанах. Тем не менее чувствуется некоторая неорганичность верхней части храма, поскольку световой барабан и два яруса колокольной выполнены из дерева с покраской, а дерево, по понятным причинам, плохо имитирует каменную кладку.

Декор фасадов выглядит несколько аскетично. Под карнизом имеются «сухарики». Однако сами

карнизы неразвиты, что, с одной стороны, говорит о несоответствии особенностям сибирской архитектуры, с другой стороны, является непрактичным с точки зрения защиты стен от атмосферных осадков. На западном фасаде устроены две симметрично расположенные относительно входа ниши с рельефным

изображением четырехконечного креста. В верхней части данного фасада и на фронтоне имеются разновеликие оконные проемы круглой формы. Данные декоративные элементы смотрятся несколько самостоятельно и художественно не связаны с декором других фасадов.

Южный фасад также обрамлен подкарнизными «сухариками» и угловыми лопатками. Оконные проемы имеют циркульное завершение. При изготовлении оконных рам воспроизведена старинная расстекловка, характеризующаяся достаточно мелким дроблением. Данный элемент является несомненным достоинством постройки. Между оконными проемами собственно церкви и карнизом оставлено достаточно обширное гладкое поле, которое могло бы послужить для размещения проемов второго света, что в значительной степени обогатило бы фасад, а также внутренний интерьер. На всех фасадах имеются подоконные прямоугольные ниши.

Несмотря на некую недоработанность в проектном отношении, облик храма содержит элементы традиционного оформления, а именно: ниши, круглые окна, полуциркульное завершение оконных проемов, сложную расстекловку, типовую форму глав. Но все это представляет некий набор разнотипных частей. Например, на западном фасаде присутствуют элементы круга, полукружия, прямоугольника. Форма

расстекловки также различается на фасадах и на барабане. Таким образом, в архитектурном оформлении храма отсутствует целостность, хотя каноничная схема православного храма воспроизведена, а значит, храм в полной мере, несмотря на недоработки в архитектурной части, выполняет свое прямое предназначение.

Вышеуказанные характеристики архитектурного облика Преображенского храма объясняются прежде всего тем, что здание строилось фактически без архитектурного проекта, имелись только схема и инженерный расчет его несущих конструкций. При строительстве церковных зданий храмоздатели традиционно старались достичь красоты, нарядности декора. Это определялось стремлением отразить чистоту, богатство, насыщенность формами человеческого духа. Образ церкви формировался в течение веков. Здание церкви должно быть самым красивым. На его строительство жертвовались достаточно значительные средства; работали лучшие мастера, которые использовали дорогостоящие материалы.

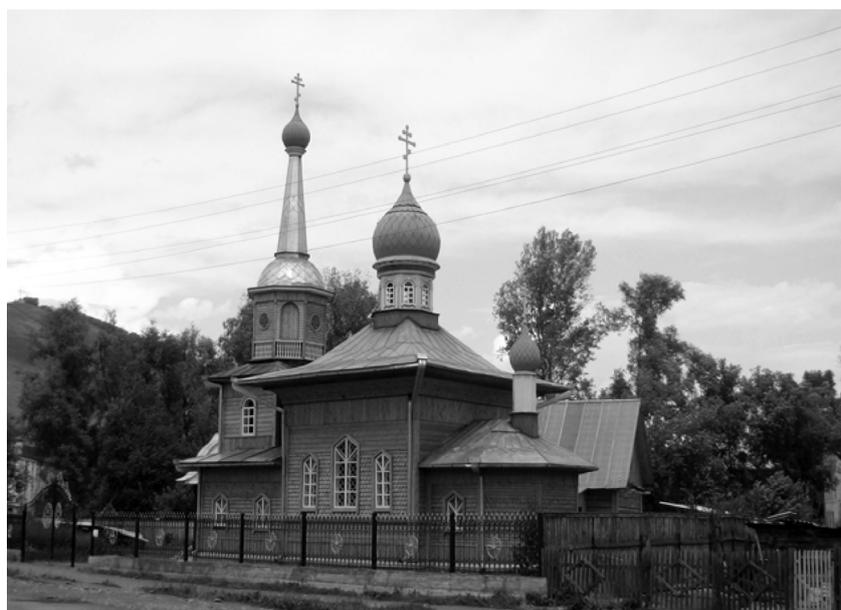
Рис. 2. Покровский храм, вид с юго-востока

Новым этапом православного храмоздательства в Горном Алтае стал Покровский храм (рис. 2), построенный в историческом центре столицы республики, в начале ул. Социалистической. Здесь на месте снесенного здания барачного типа, построенного в 1930-е гг., сохранился фундамент. Ориентация фундамента практически совпадала с направлением оси запад-восток. Поэтому данный фундамент был частично использован при строительстве. В отличие от Преображенского храма, первоначальный эскиз был уже нарисован архитектором Е. Евстафьевой. Здание задумывалось как нарядное сооружение. Были предложены интересные мотивы прямоугольной в плане деревянной шатровой часовни с массивным навершием. Однако в эскизе Е. Евстафьевой явно ощущалась удаленность от живой традиции, отсутствие практики, и при явном желании сделать часовню нарядной получилась ярко выраженная эклектика. Здесь присутствовали архитектурные детали, характерные

План здания храма традиционный, в основе лежит сруб, организованный достаточно стройно, найдены хорошие пропорции. По сравнению с первоначальным чертежом объем значительно усложнился. Сводов нет. Стены часовни возведены из бруса, фигурно обшиты тесом. Такой декоративный прием характерен в основном для каменной архитектуры.

Собственно церковь перекрыта четырехскатной кровлей с полницами и большими карнизами. Главка луковичная, посажена на граненом барабане с декоративными окнами. Колокольня восьмигранная, в ее декоре используются балясины. Это напоминает светский мотив, поскольку точеные балясины обычно делались на сходных маршах. А завершение колокольни сложено из целого ряда геометрических деталей: сфера, граненый шатер с высокой стрелой подъема, а над ними завершающая главка, несущая крест. Эта многоярусность создает ощущение устремленности ввысь, к духовным высотам, иными словами, воплощает идею дематериализации.

Не очень удачно решена проблема пристройки алтаря. Алтарь выглядит скромным, невыразительным срубом с низко расположенными окнами. Высота карниза алтаря совпадает с карнизом притвора, служащего основанием колокольни. Это касается и линии окон притвора и алтаря. Складывается впечатление, что строители механически искали симметрию в сложном объеме здания. В результате алтарь смотрится приземистым, а глава над алтарем оказалась на скатной части кровли и выглядит достаточно иногородной, непропорциональной деталью. Это несколько разрушает целостный образ храма. На наш взгляд, если бы строители увеличили по высоте сруб алтаря, видоизменили кровлю и уменьшили в размерах главку, указанный недостаток здания был бы устранен, и алтарь бы приобрел более выразительную форму.

Крыльцо храма достаточно скромное, выделено навешением. Интересной особенностью являются сильно вынесенные, ярко выраженные, мощные карнизы. Они не только выполняют функцию защиты стен от снега и влаги, но и играют эстетическую роль, поскольку придают храму определенную легкость, создавая красивый образ парящих крыльев. Металлические консоли первоначального эскиза были заменены на более уместные деревянные.

Ритм оконных проемов несколько хаотичный. Окна высоко подняты над землей. Это позволяет создать возможность для более высокого источника света. Оконные проемы имеют традиционные оконные переплеты, тяготеющие к дореволюционной традиции, десятичастное деление. Это происходит от обычая устраивать витражи, заполнять их цветным стеклом. Форма оконных проемов вытянутая, и они напоминают полуциркульные, простые рамочные наличники.

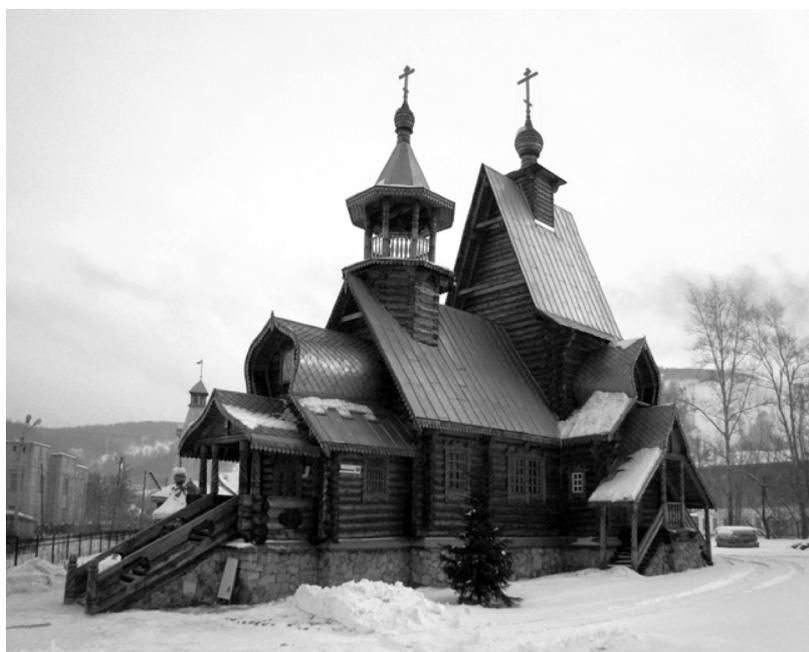
Рис. 3. Свято-Макариевский храм, вид с юго-запада

Иначе было организовано строительство Свято-Макариевского храма (рис. 3) в жилмассиве Горно-Алтайска. Проект в стиле северных деревянных церквей был в руках строителей сразу, с самого начала строительства. Это отчасти позволило более последовательно и ритмично осуществлять работы. Изменения, которые вносились в проект, были не столь значительны, как в предыдущих случаях.

Храм расположен в пойме небольшого ручья. В облике храма отчетливо видны традиции северного деревянного зодчества. Здание имеет сложный силуэт, хотя и создано из простых объемов.

Трапезная двухскатная, фактически сращена с притвором, над которым находится колокольня. Однако в процессе строительства в отступление от первоначального проектного замысла с западной стороны был добавлен сруб, увенчанный килевидной бочкой. Этот сруб фактически стал выполнять функции притвора, а колокольня оказалась над трапезной, что несколько нарушает традиционную схему храма. Колокольня восьмигранная, крыта небольшим шатром с ложной главкой и крестом. Балясины и перильца колокольни отдаленно напоминают садово-парковую беседку,

т.е. деталь, заимствованную из светской архитектуры, а граненость колокольни – башенку фортификационных сооружений.

Собственно церковь выделена высотой сруба. В высокую двухскатную кровлю врезано основание для ложной главки с крестом. Объем составлен из срубов. Каждый сруб увенчан своеобразной кровлей. Боковые крыльца имеют фронтоны, притвор – бочковидное завершение с килевидным мотивом. Трапезная имеет двухскатную кровлю без килевидных мотивов. Форму и грани срубов определяет модуль бревна. Это относится как к колокольне, так и к алтарю.

ных парадных входов. Боковые (торцевые) входы оформлены аналогично главному. Западное крыльцо высокое, с перилами, а на торцевых входах акцент сделан не на высоте крыльца, а на его оформлении: двухсторонние марш-сходы напоминают дворянские усадьбы. По своему облику самыми нарядными элементами являются крыльца, хотя алтарь довольно аскетичен. Крыльца создают сложность и ярусность восприятия здания. Входы традиционно в богатых дворянских усадьбах делались роскошными. Данный факт присутствия элементов светской архитектуры в облике храма объясняется прерванностью традиций. В постройке XXI в. воссоздается образ уже с позиции современного человека, который невольно соединяет в своем сознании различные стилевые направления.

План храма содержит в себе притвор, широкую просторную трапезную, собственно церковь, красиво оформленные торцевые выходы и пятигранный алтарь. Линия карниза алтаря не снижена до карниза притвора, более того, алтарь на несколько венцов выше трапезной. Таким образом подчеркнута значительность объема алтаря. Отчетливо традиционными сделаны главы храма, покрытые лемехом. Форма глав и технология их изготовления полностью соответствуют древнерусской традиции.
